Restauration de patrimoine le Chemin des Ermes et sa Fontaine-Lavoir de Fonsoustayrolles

L'association de Défense du Patrimoine de la Commune de Mostuéjols (ADPCM)

Le Chemin des Ermes et sa Fontaine-Lavoir de Fonsoustayrolles

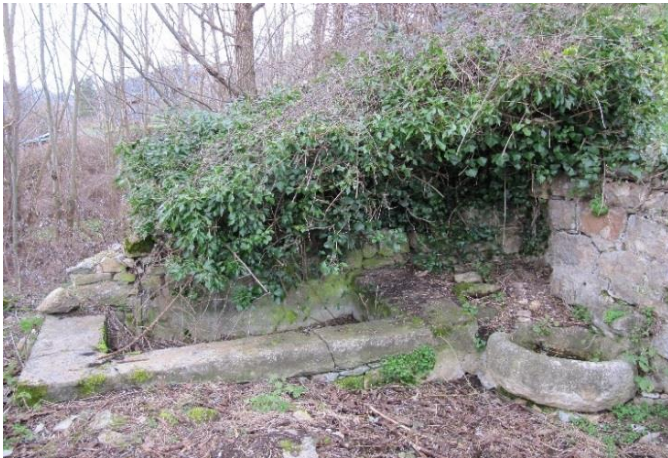
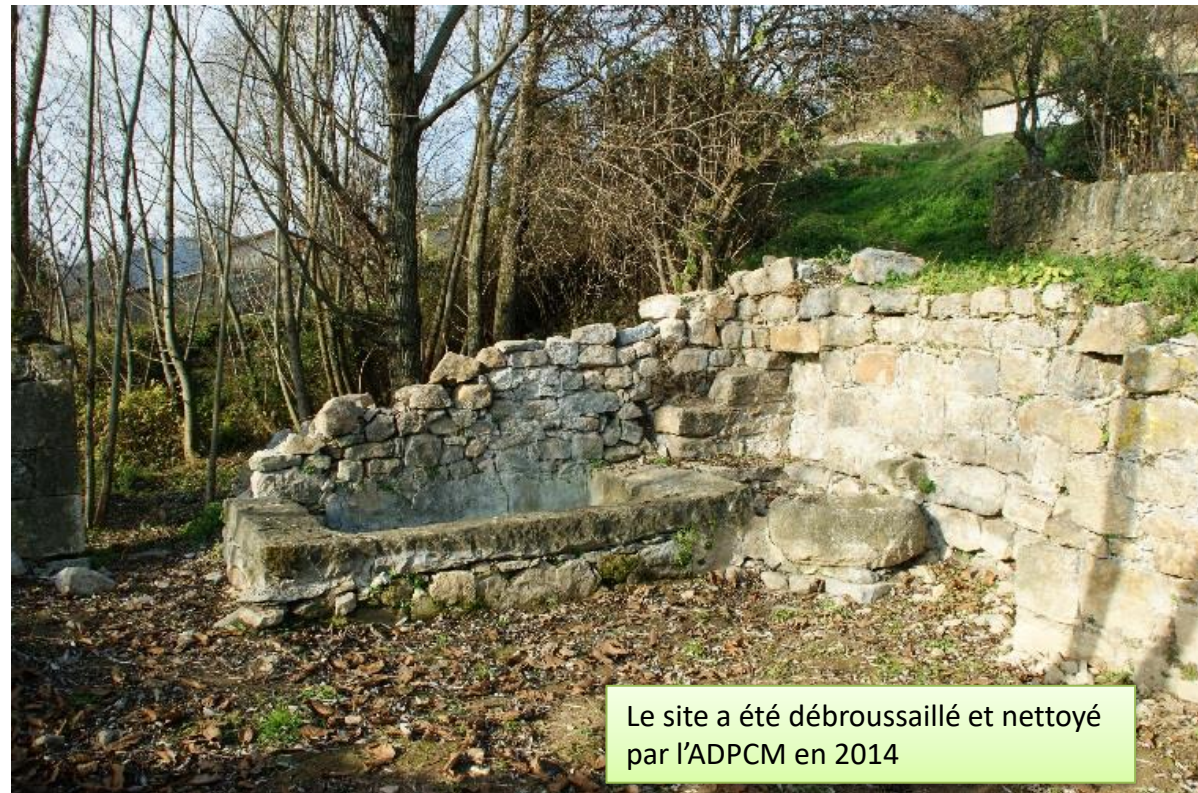
Historique : Située au cœur du chemin des Ermes, la fontaine servait à laver les tripes de cochon dans les années 1950. L'eau coulait en permanence, et l'espace était bordé de murets en pierres sèches. Un départ de voûte indiquait qu'une avancée de toit protégeait l'arrivée de l'eau et permettait de s'abriter en cas de pluie.

Ce petit patrimoine en ruine est envahi par la végétation.

L'arrivée d'eau existante a été déviée par les travaux divers des réseaux et de la route dans les années 1960.

L'eau a été déviée : un ruisseau (exsurgence) s'écoule à proximité

Le site a été débroussaillé et nettoyé par l'ADPCM en 2014

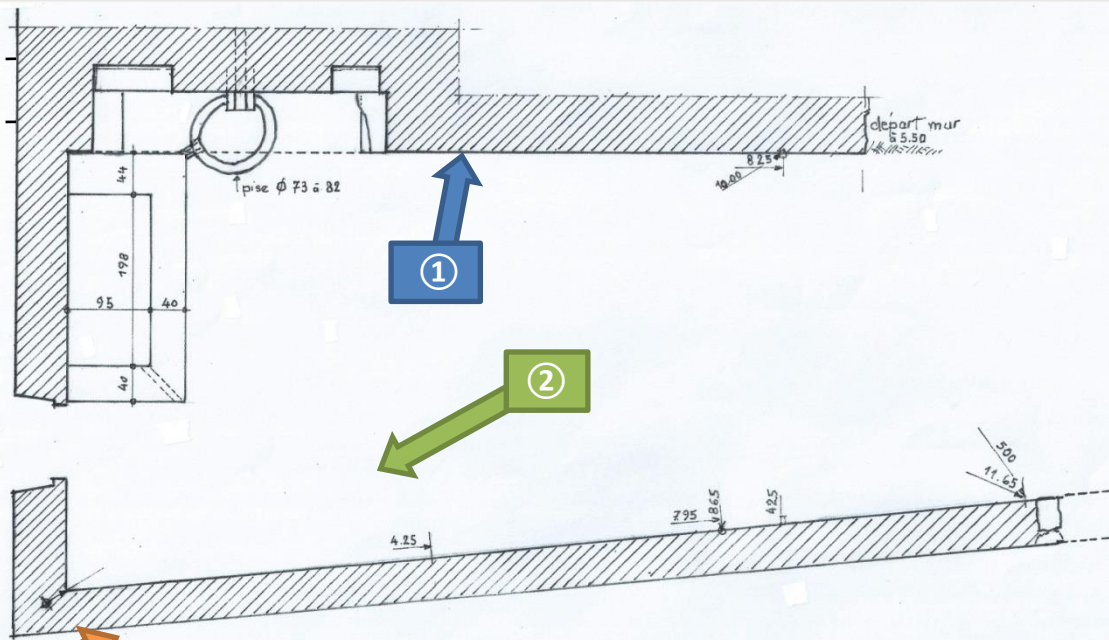
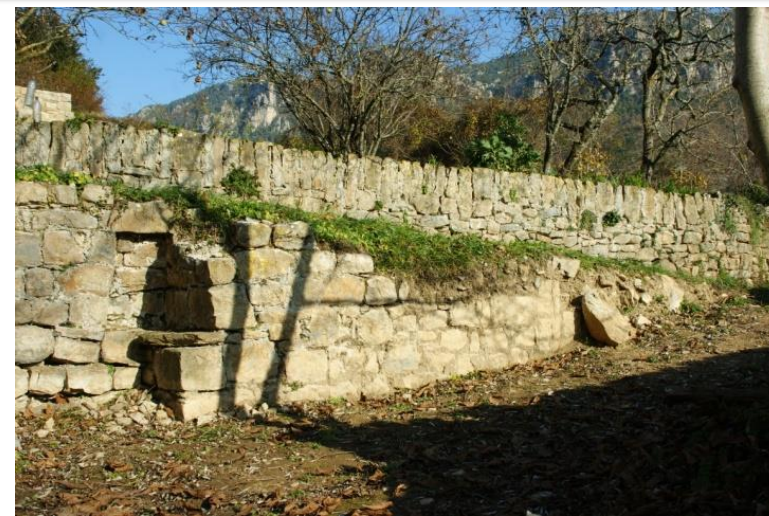
1

Les murs périphériques sont partiellement démolis

Reconstruction et restauration des murs et murets périphériques à l'ensemble « fontaine-lavoir ».

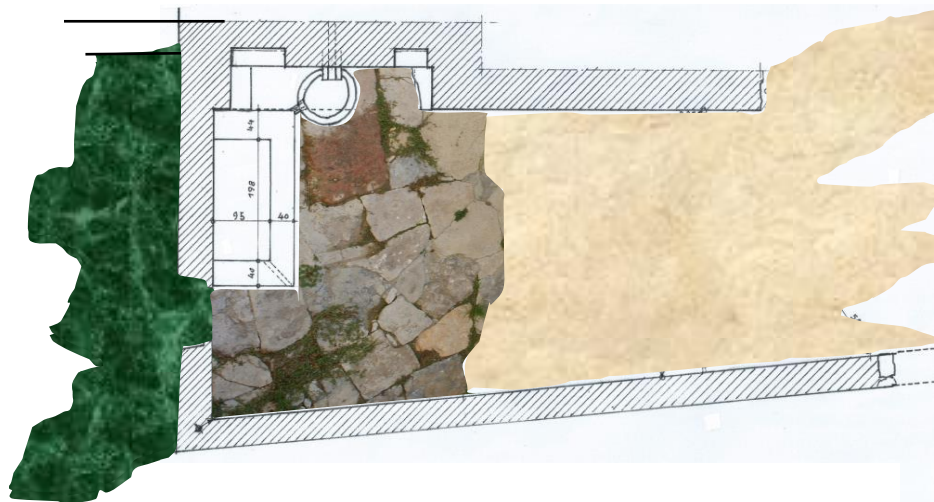
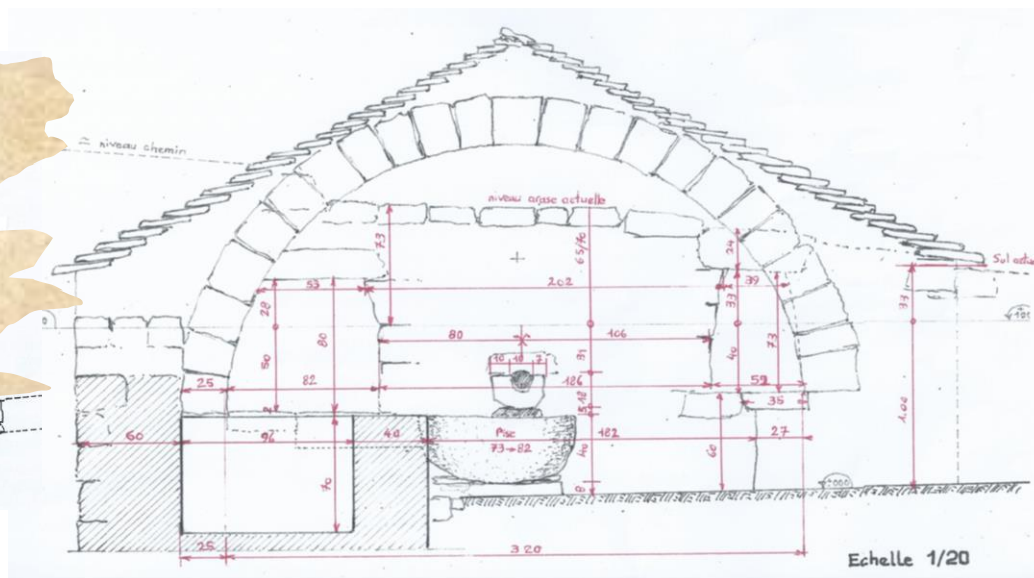
Cotations de l'existant et du projet

Description des travaux :

Reconstruction de la voute auvent de la fontaine avec sa couverture en lauzes.

Restauration du lavoir avec le dallage sol.

Remise en eau de la fontaine.

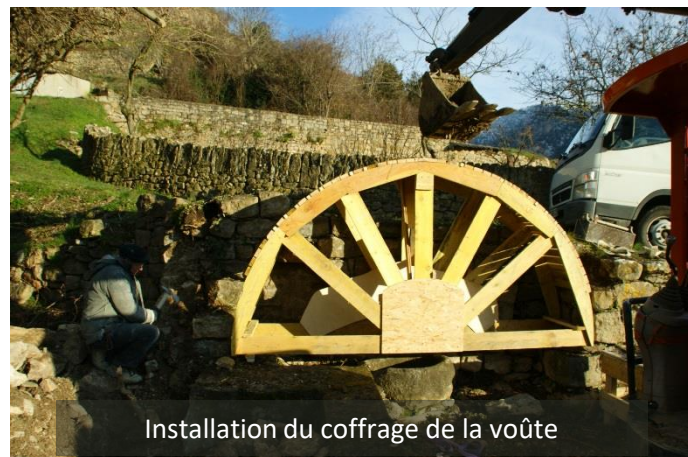
Installation du coffrage de la voûte

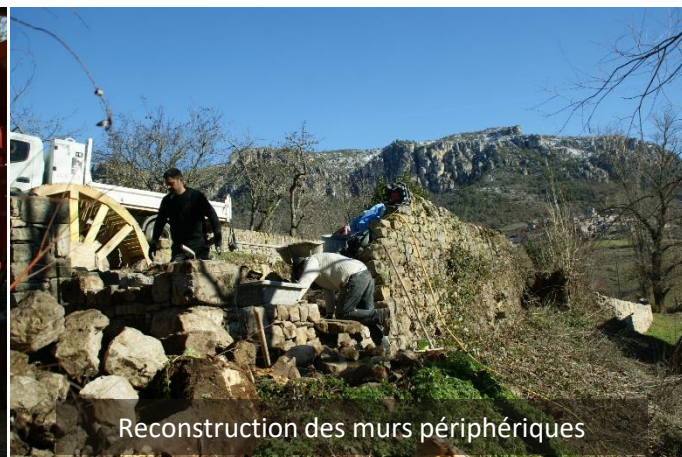
Reconstruction des murs périphériques

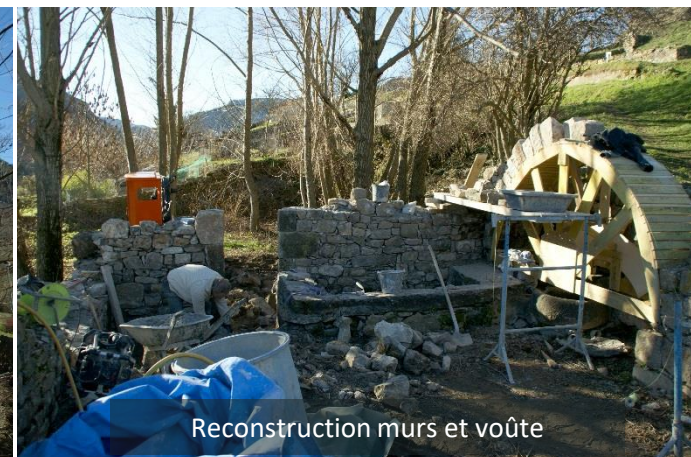
Reconstruction murs et voûte

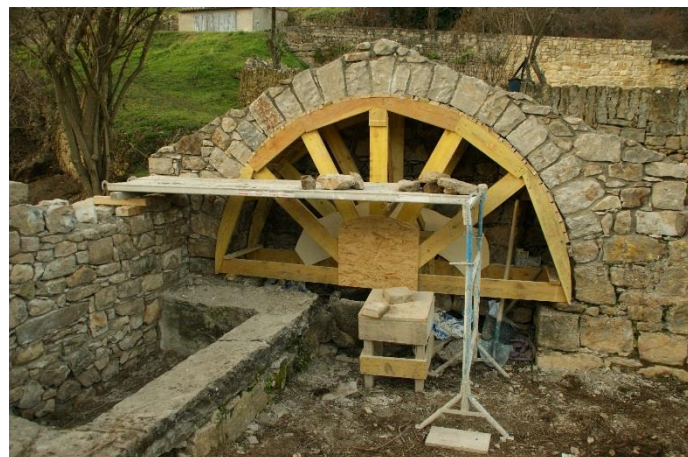
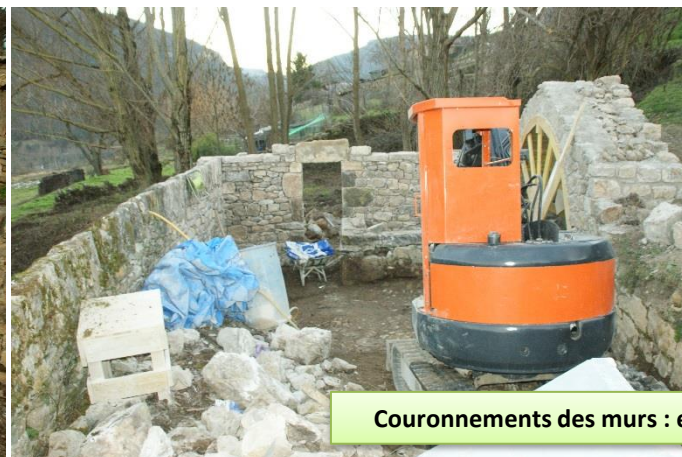
Couronnements des murs : en délit (clouques) et boutisses

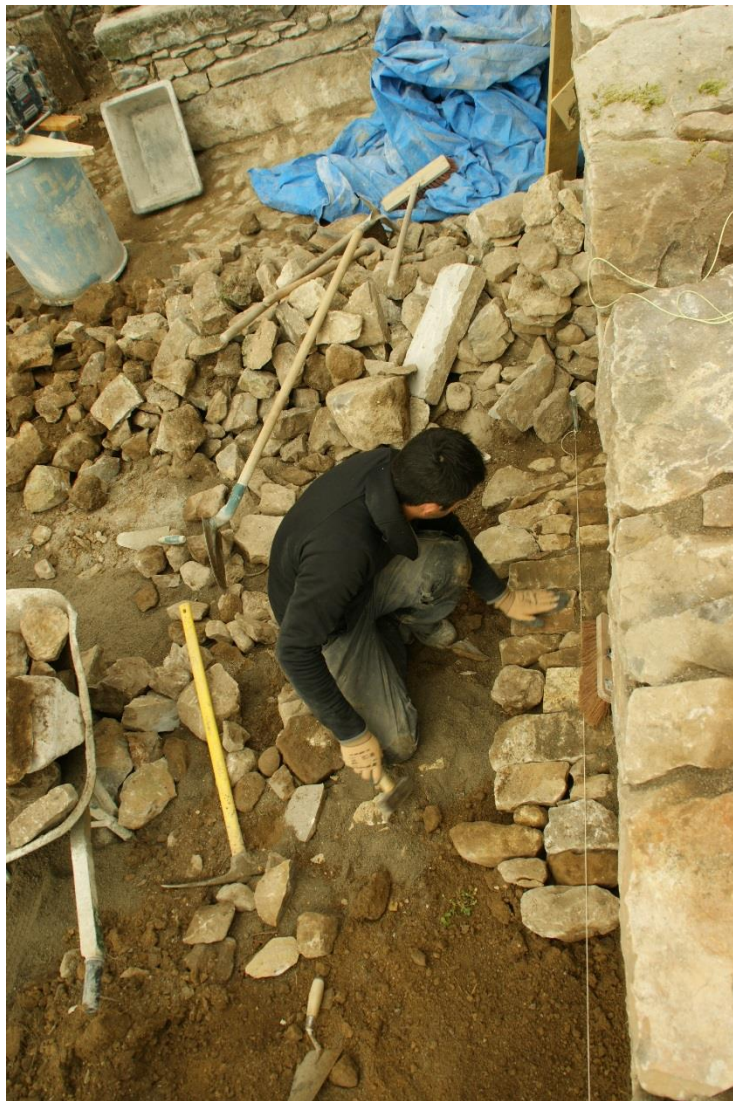
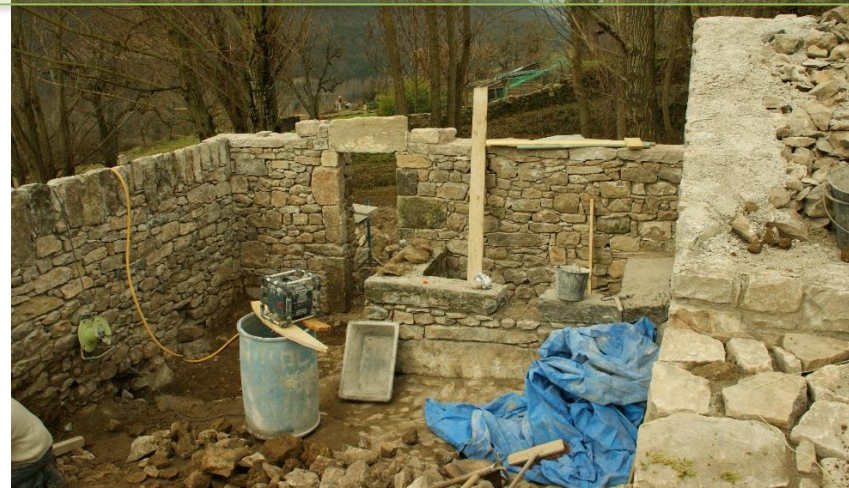
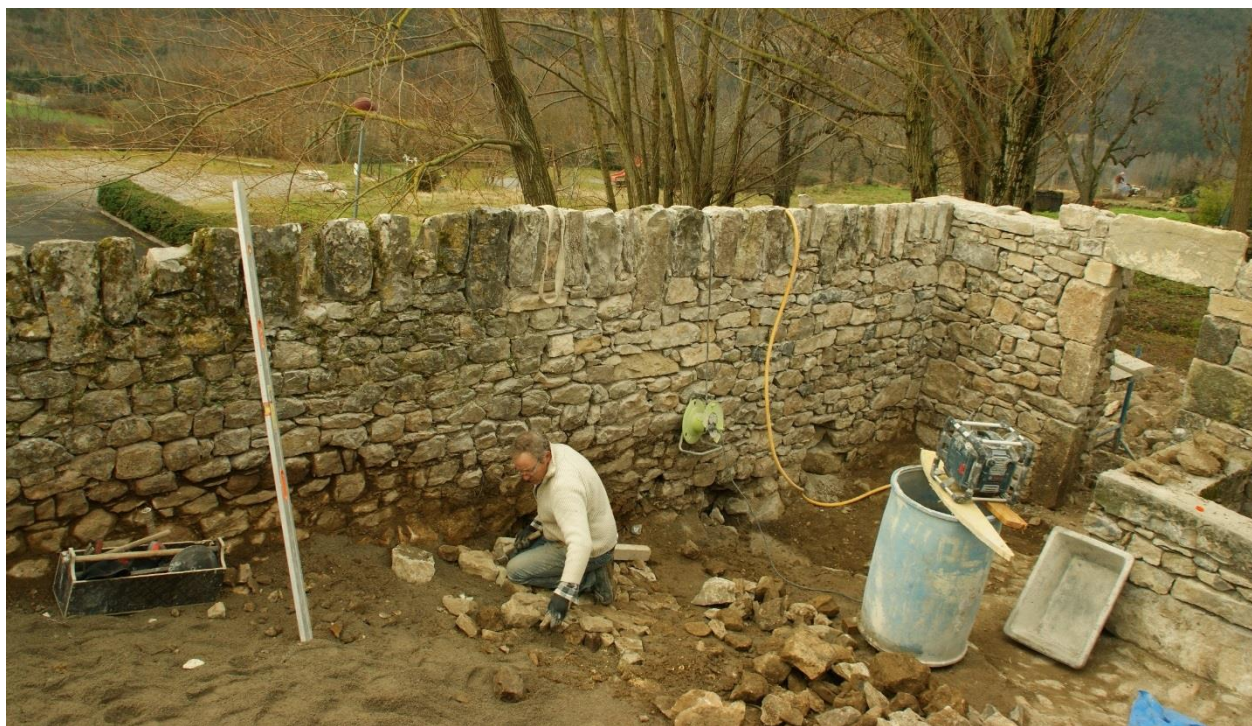
Après avoir creusé le sol, une calade ancienne apparaît. Cette partie de calade est conservée, et l'accès à la fontaine est caladé à l'identique, par la pose de pierres sur un lit de sable.

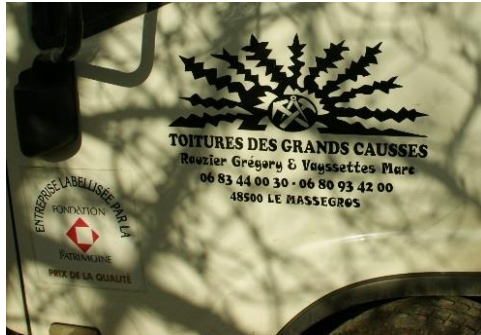
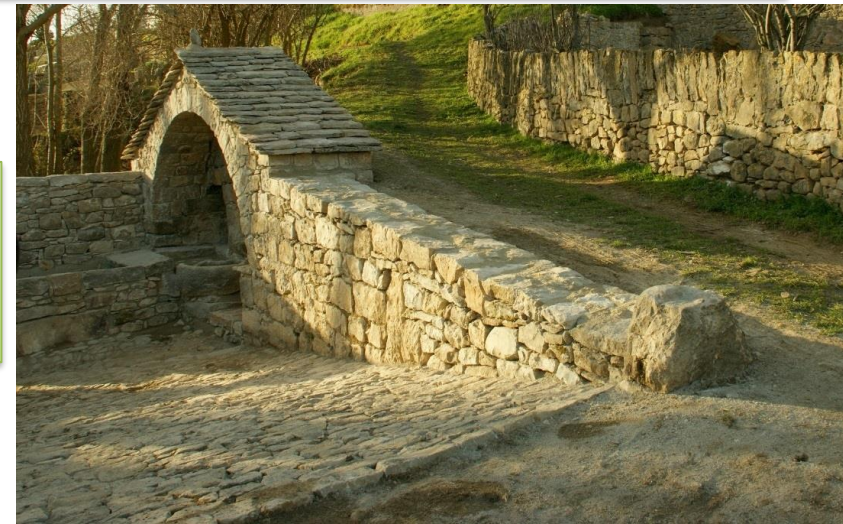
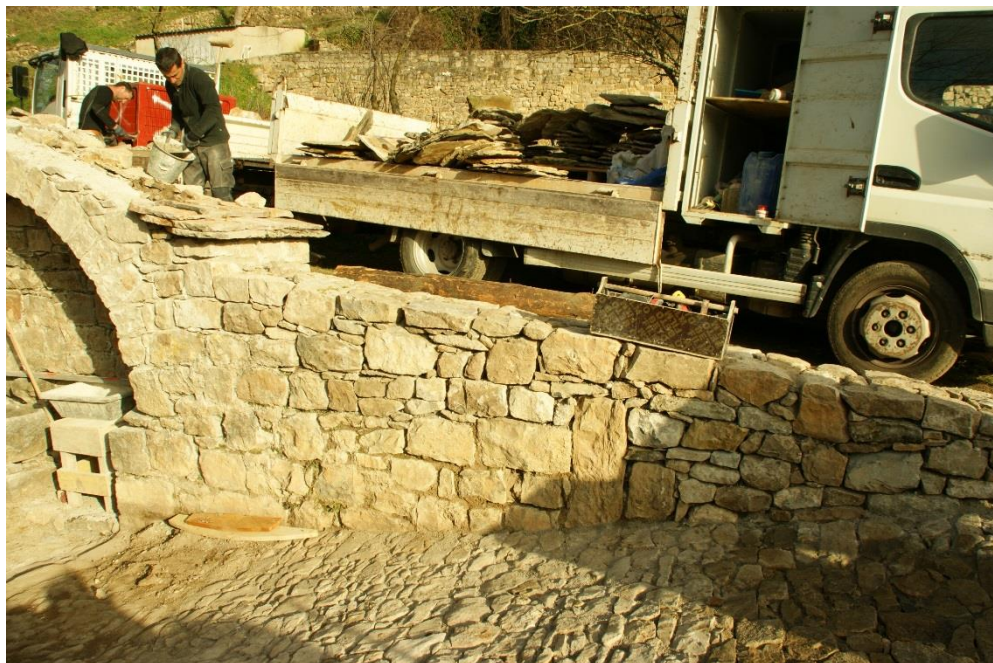
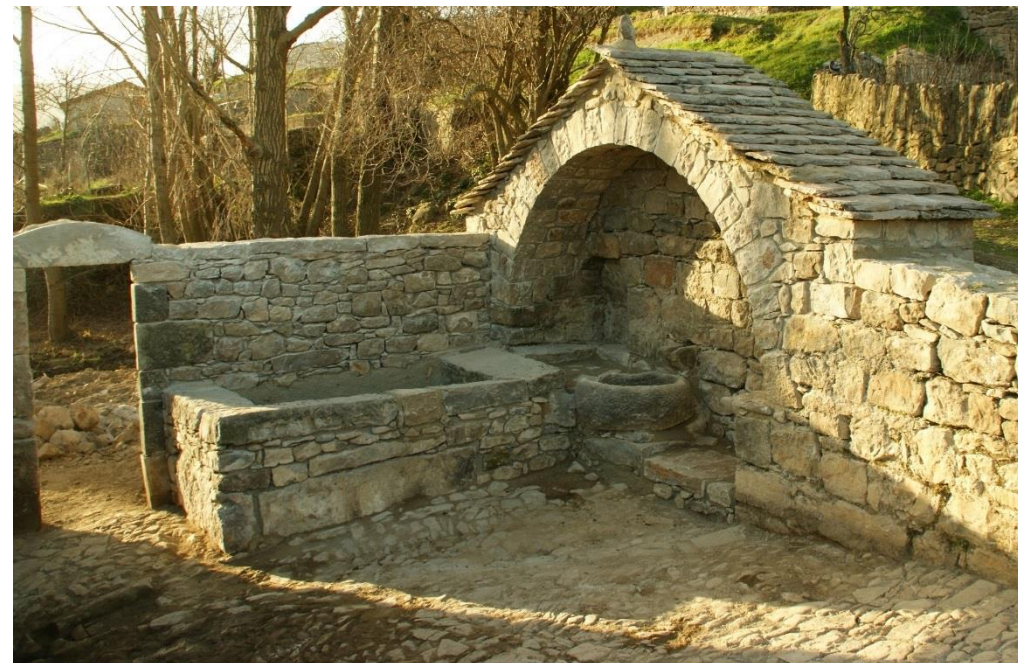
Couverture de la voûte en lauzes calcaires
Par l'entreprise
« Toitures des Grands Causses »

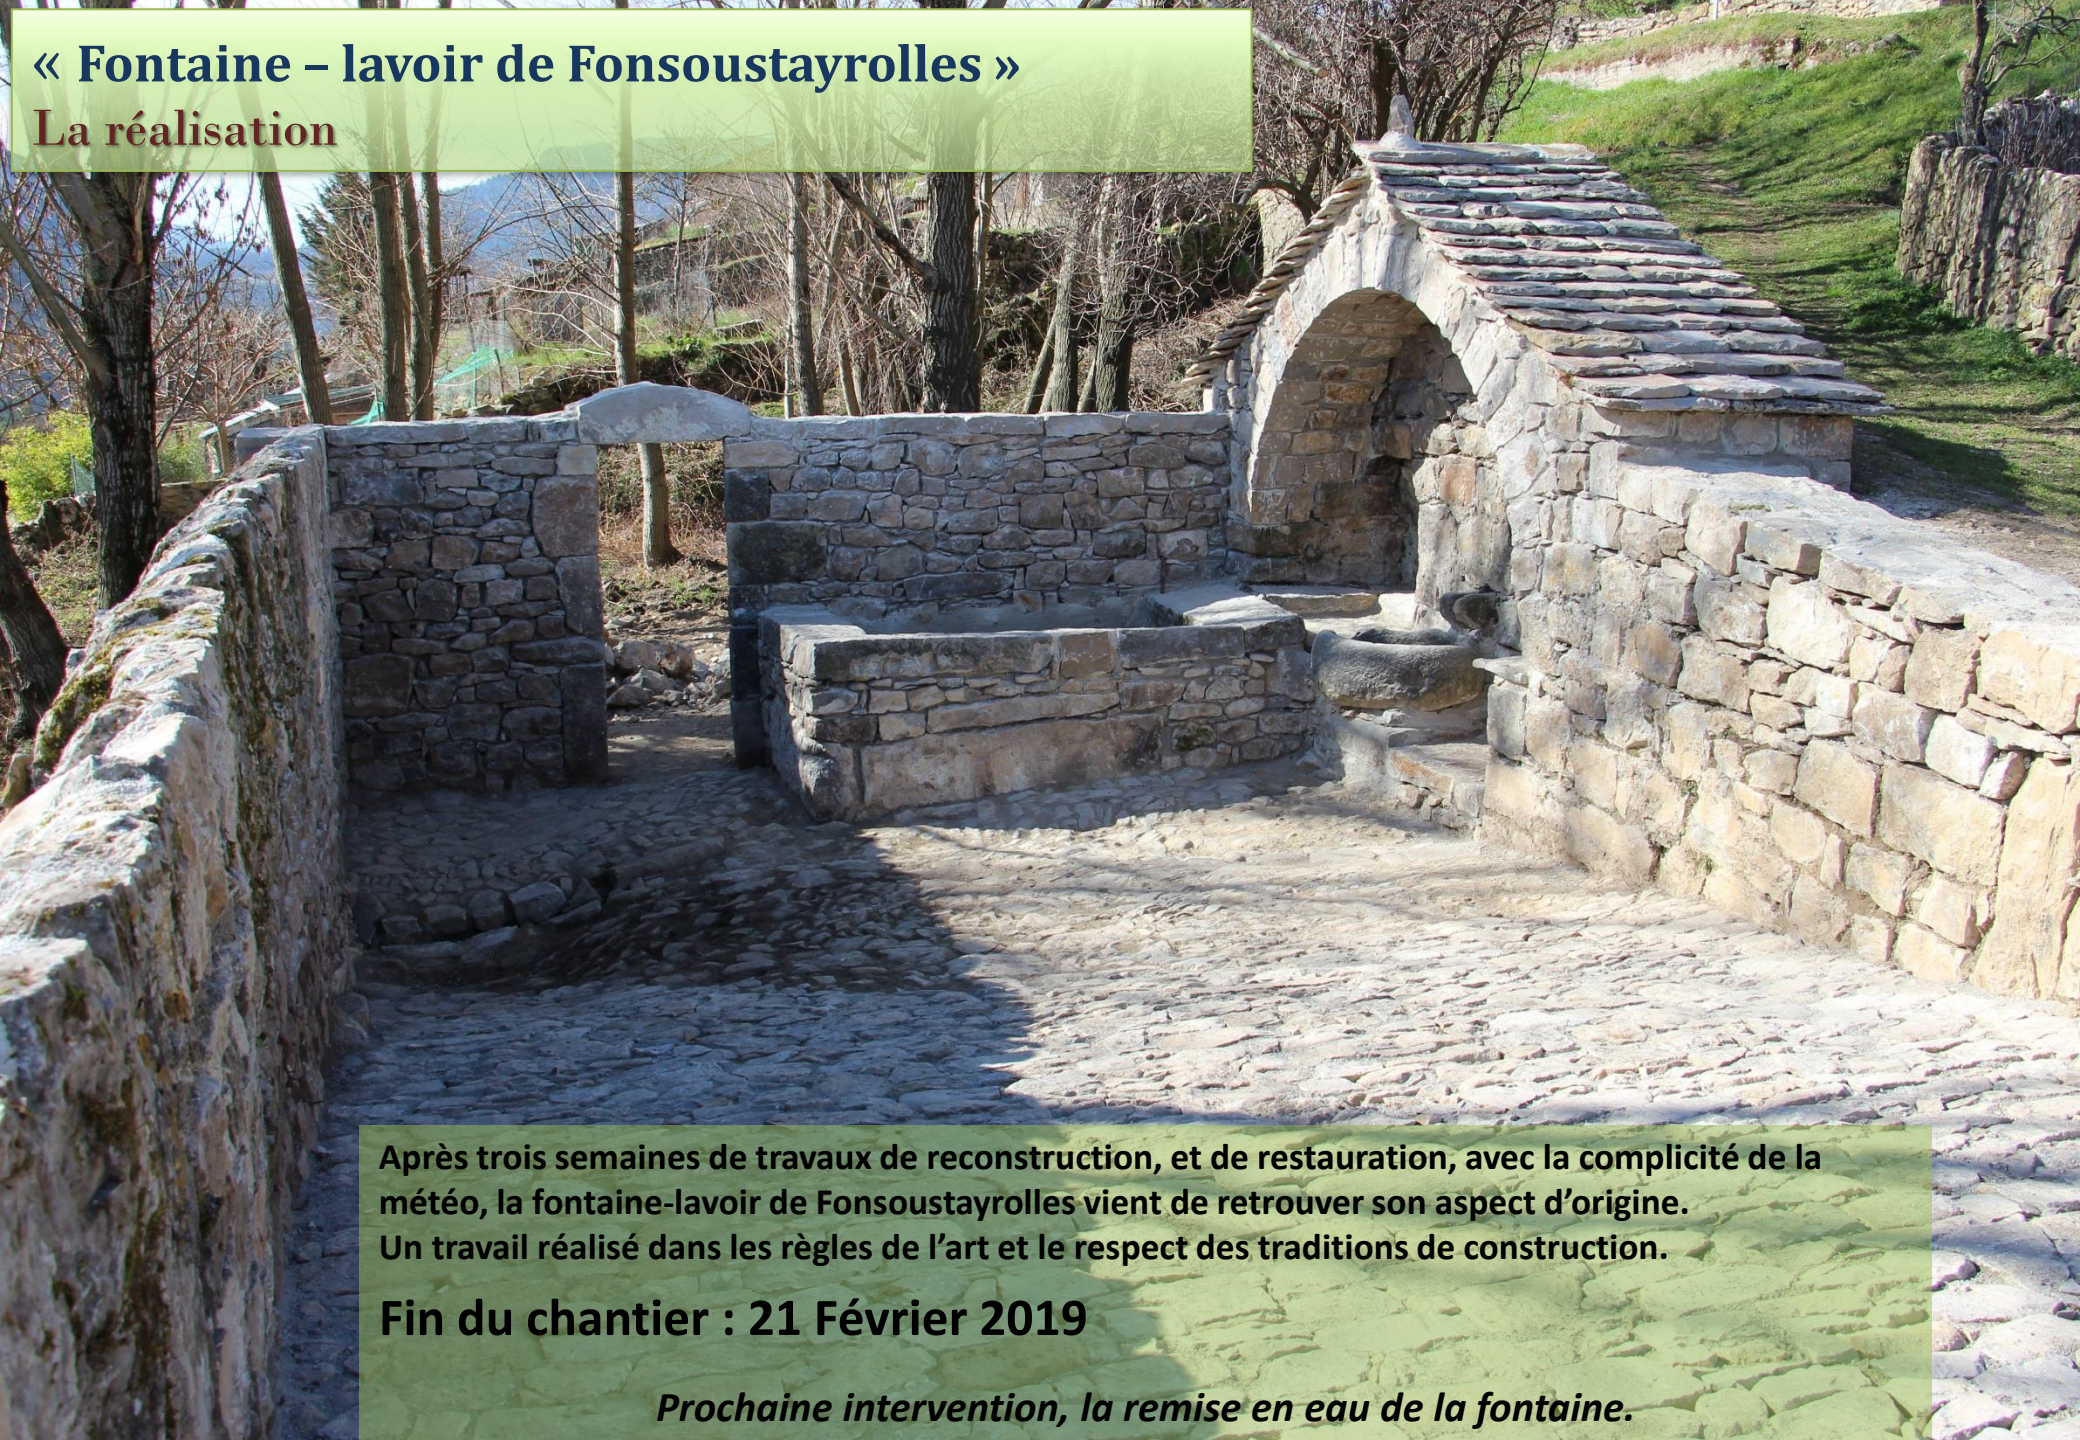
Après trois semaines de travaux de reconstruction, et de restauration, avec la complicité de la météo, la fontaine-lavoir de Fonsoustayrolles vient de retrouver son aspect d'origine. Un travail réalisé dans les règles de l'art et le respect des traditions de construction.

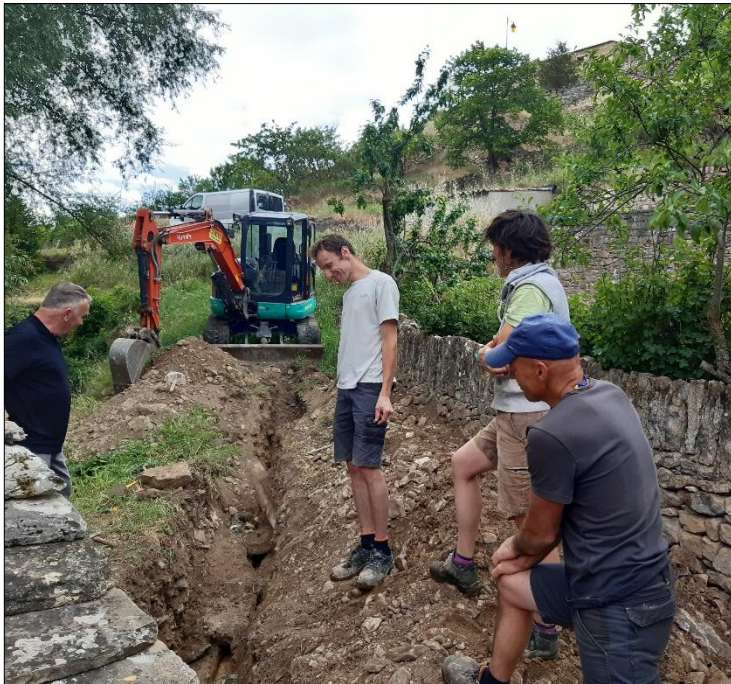
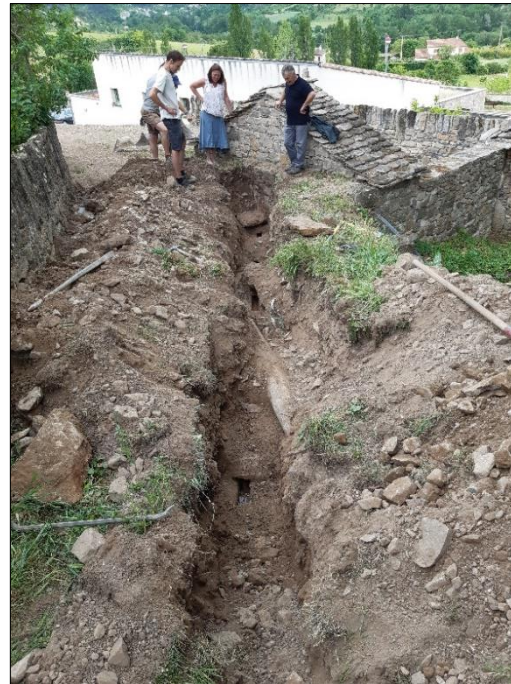
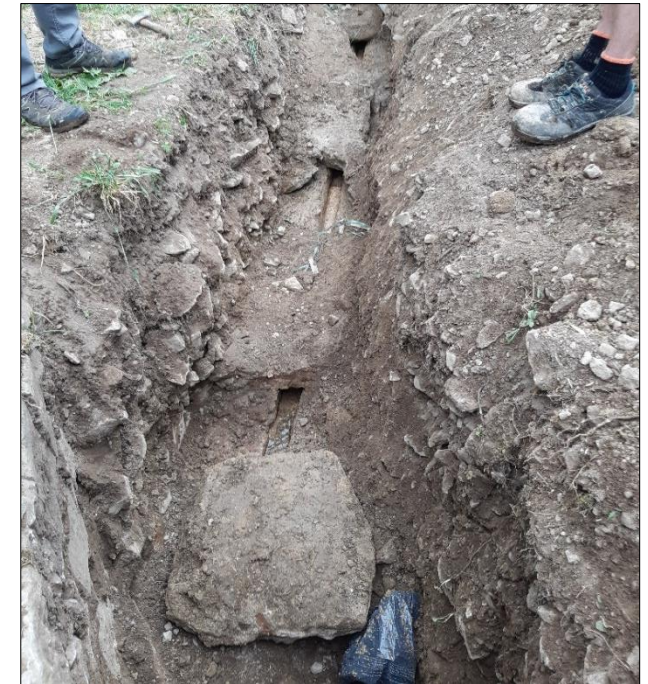
- Recherche et découverte du petit canal d'alimentation en eau, une construction ancienne constituée de pierres parfaitement taillées.
- Le canal obstrué dans les années 1960 lors de travaux d'enfouissement d'une ligne téléphonique est débouché par les employés, puis recouvert de pierres posées par-dessus.

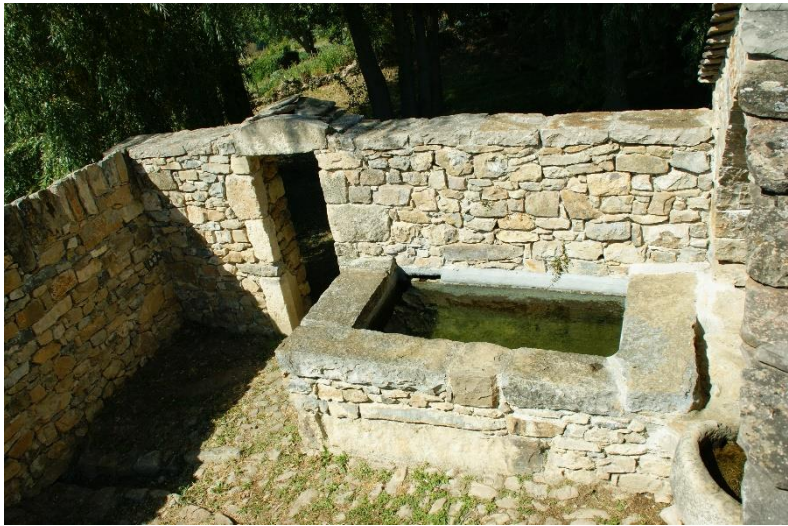
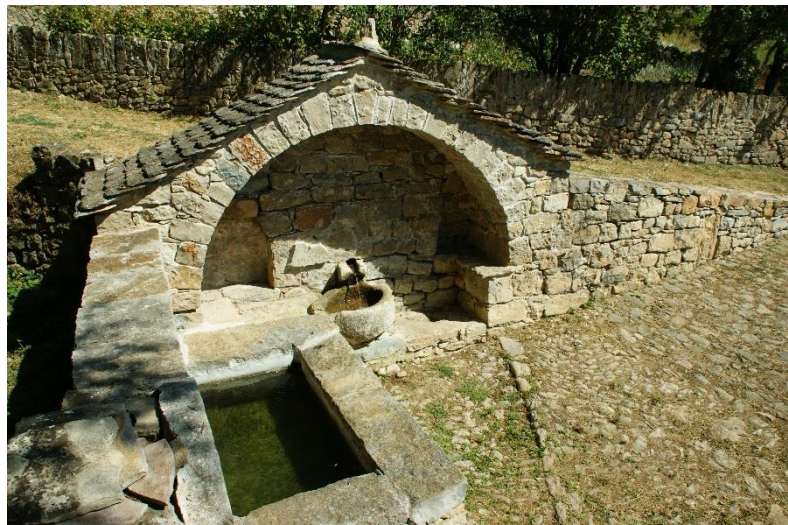
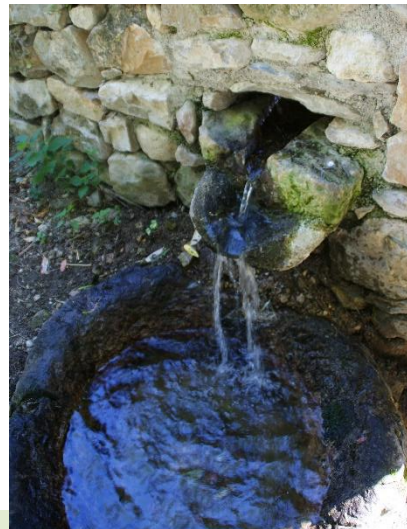
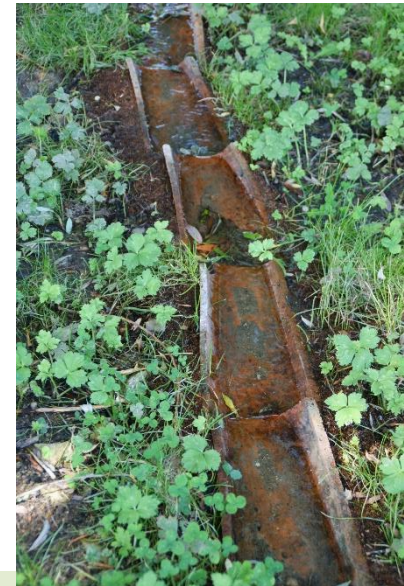
- Une fois le canal débouché, l'eau de la source s'écoule à nouveau dans la fontaine.
- Le bassin est étanchéisé, création d'un trop-plein et mise en place d'un pise qui récupère le trop-plein à l'extérieur de l'enceinte de la fontaine
- Un cheminement de tuiles dirige l'eau vers un fossé qui permet d'irriguer les jardins partagés situés en contrebas, et rejoint ensuite la rivière Tarn.

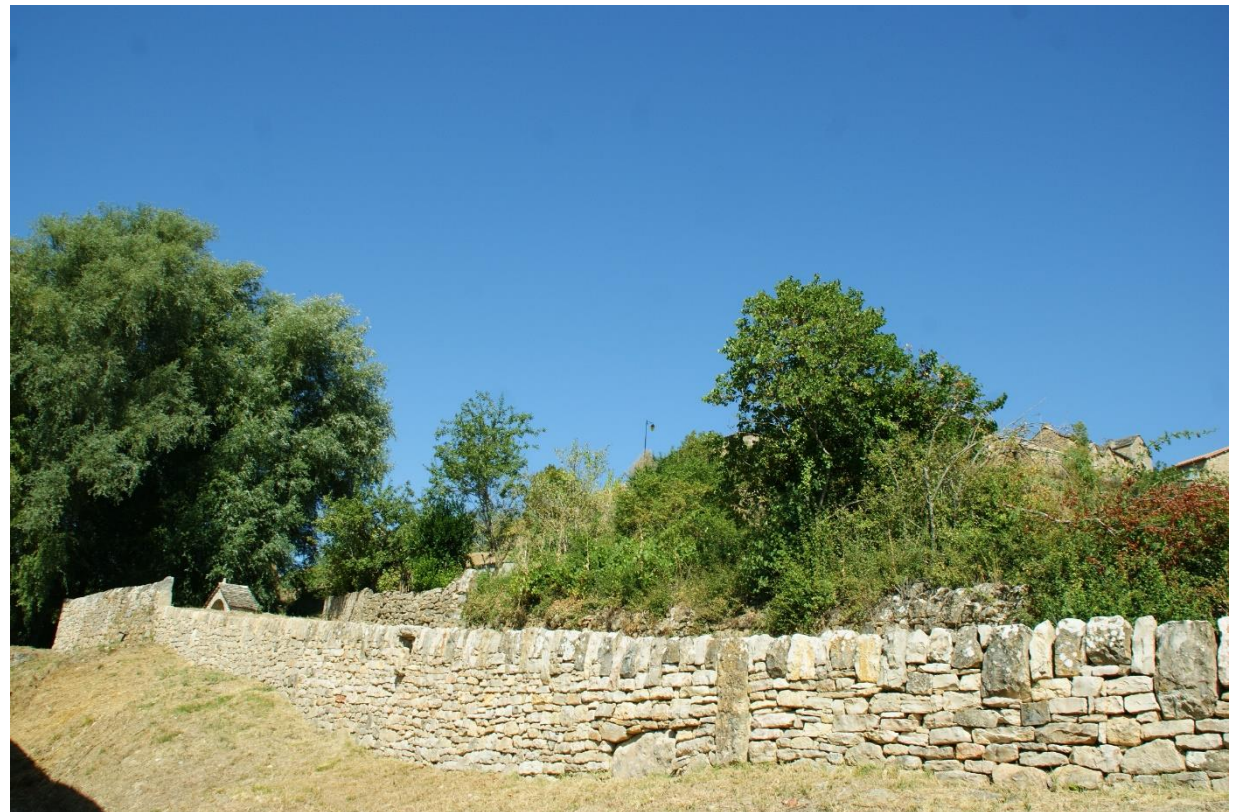
Le mur de soutènement du chemin des Ermes restauré, on aperçoit en haut du chemin la fontaine de Fonsoustayrolles

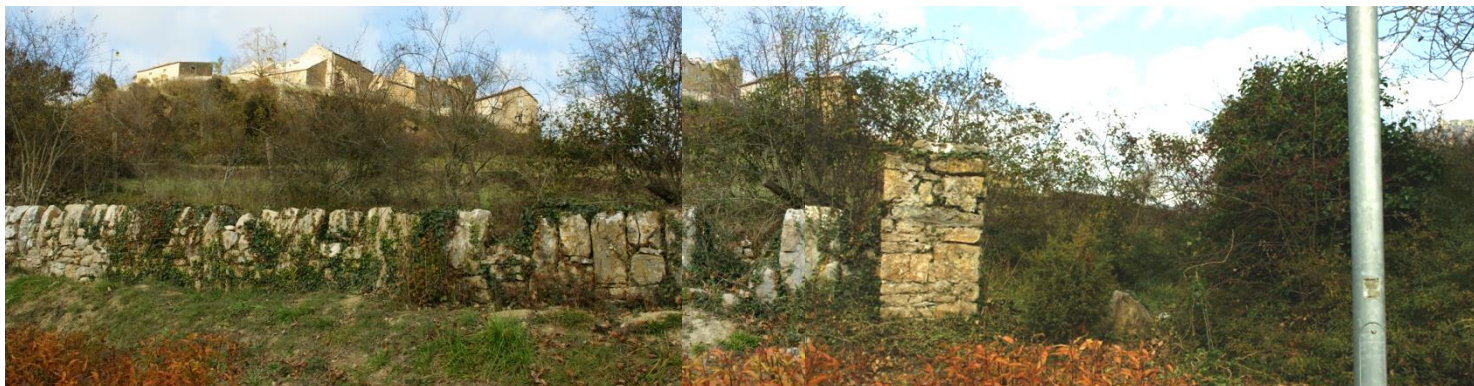
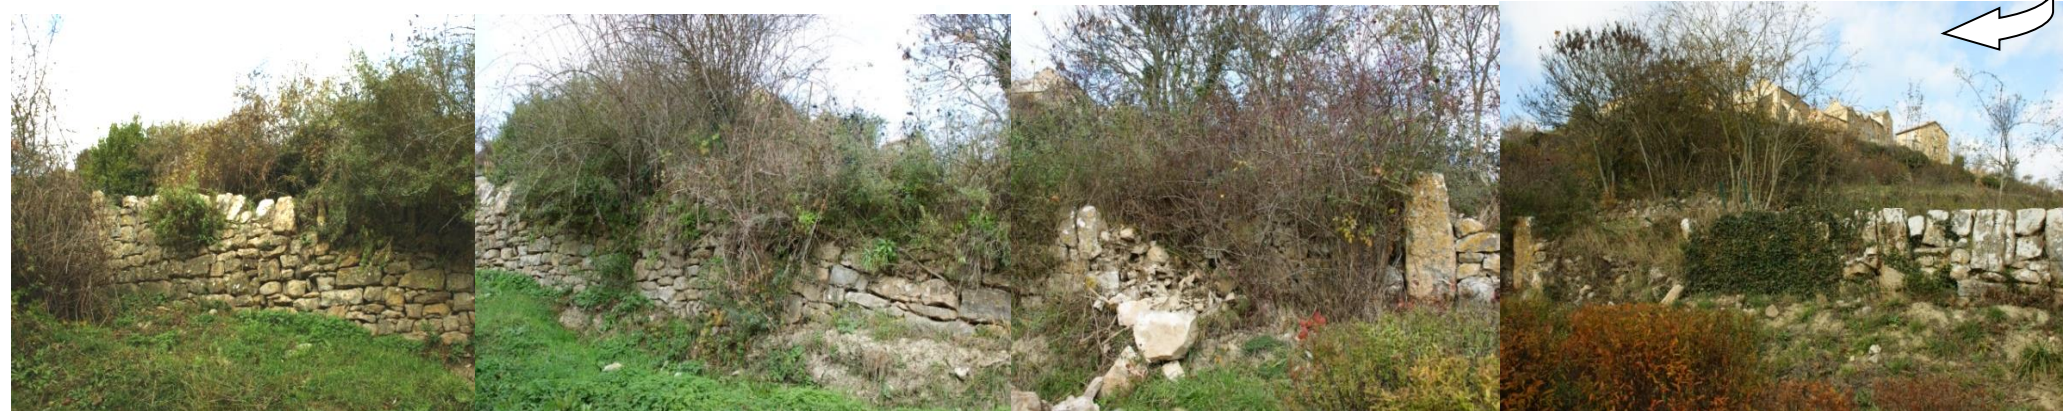
Début projet

Description des ouvrages (de droite à gauche):

La *première partie* est constituée d'un muret de faible hauteur, environ 1,00m, son couronnement est réalisé par des pierres posées en délit.

La *deuxième partie* située au-dessus de la maison des Arziolles, devient progressivement un mur de soutènement. Cette partie est en très mauvais état, à plusieurs endroits le mur est écroulé.

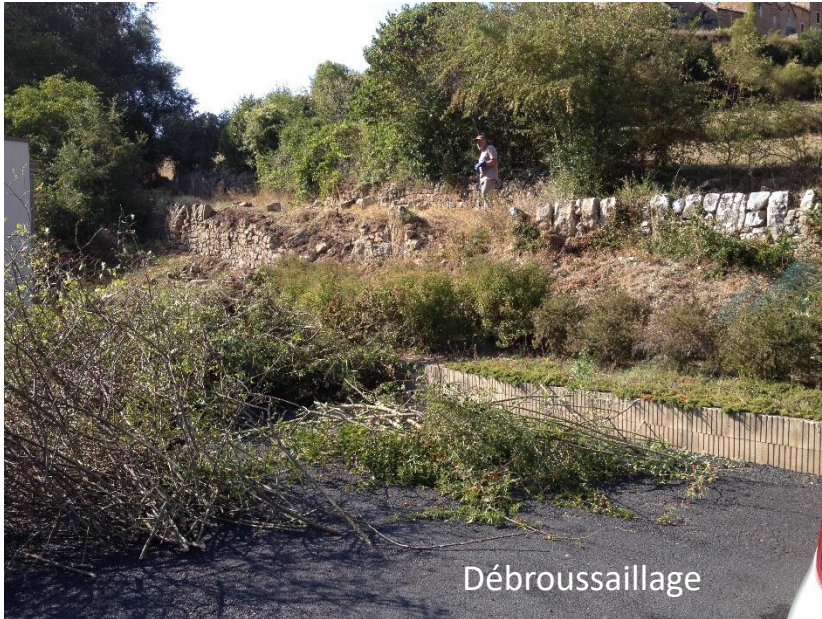
Débroussaillage

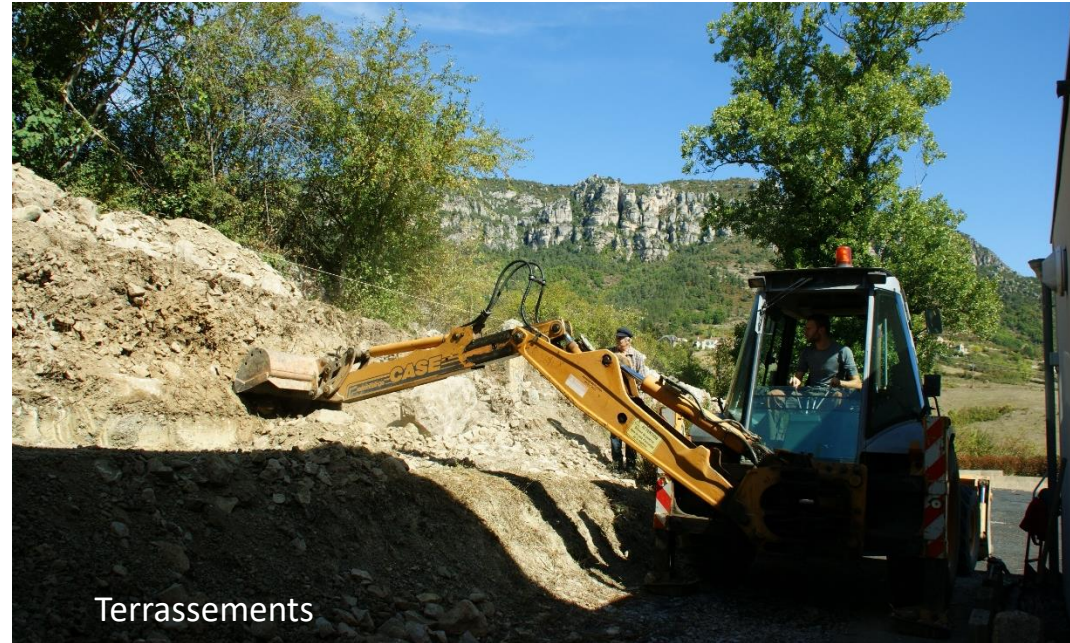
Terrassements

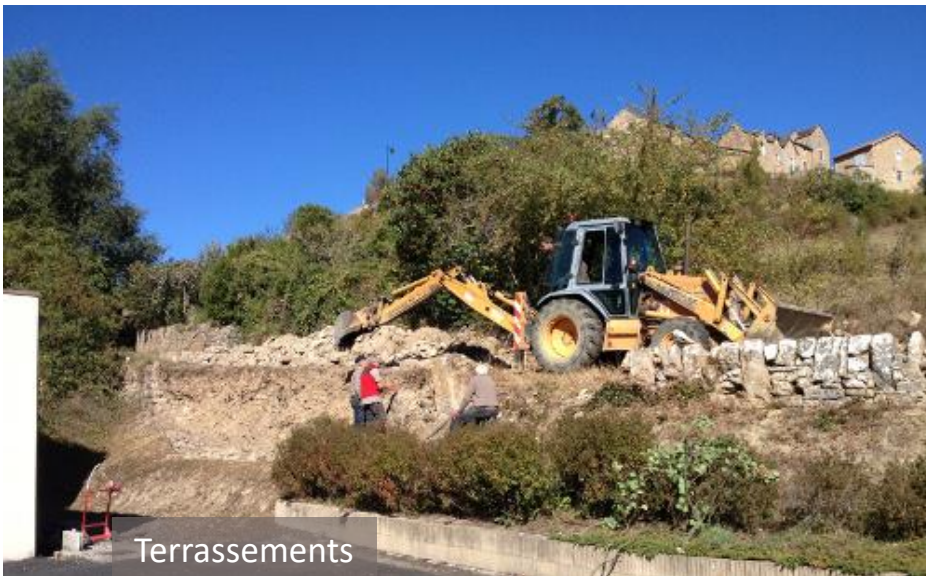
Terrassements

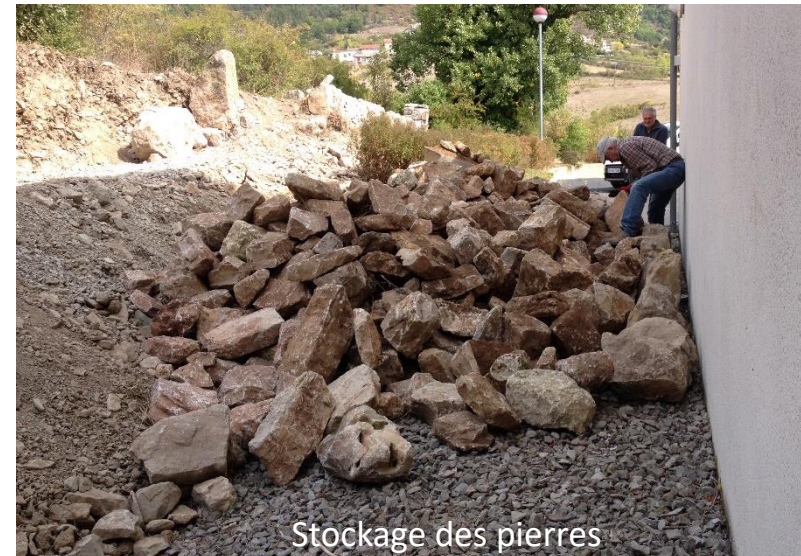
Stockage des pierres

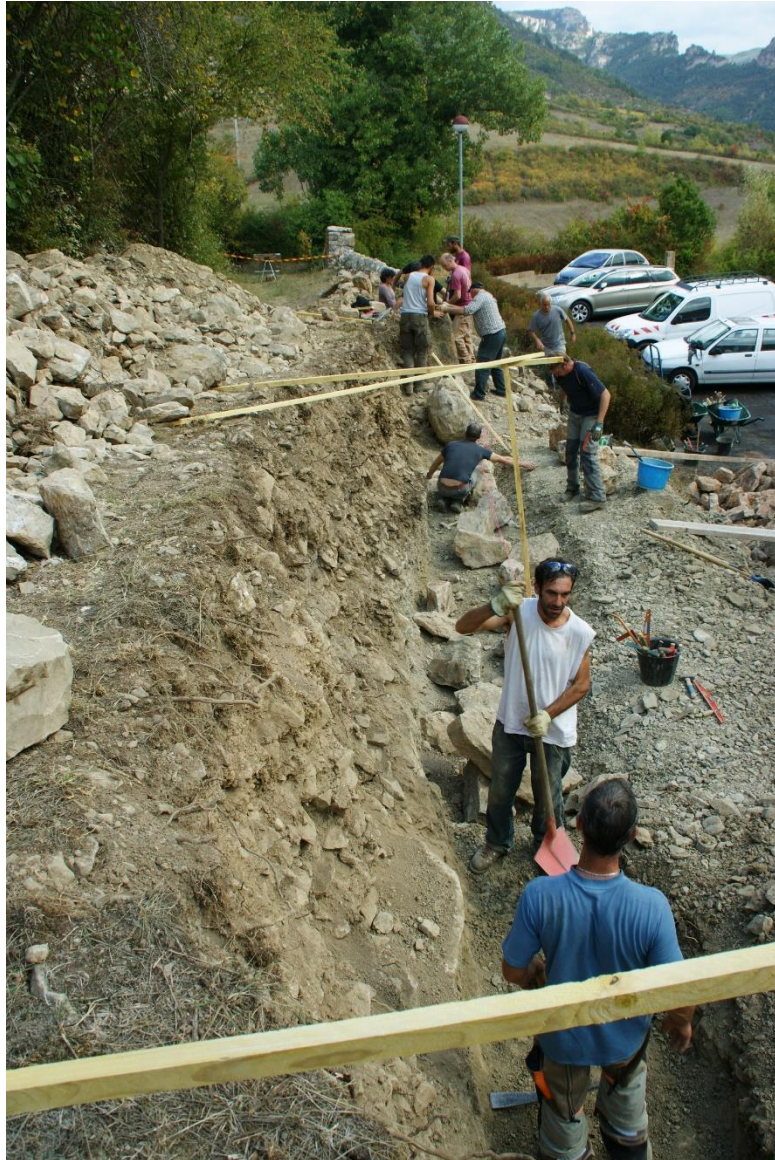
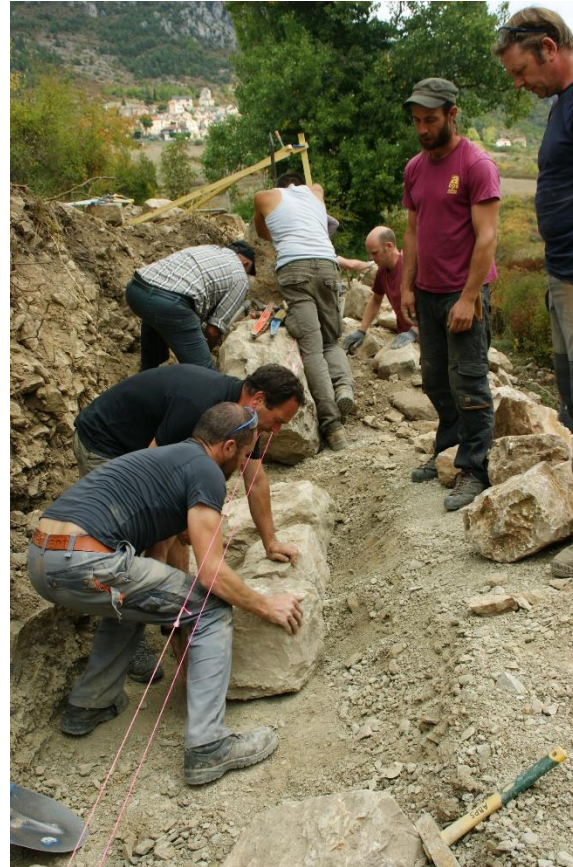
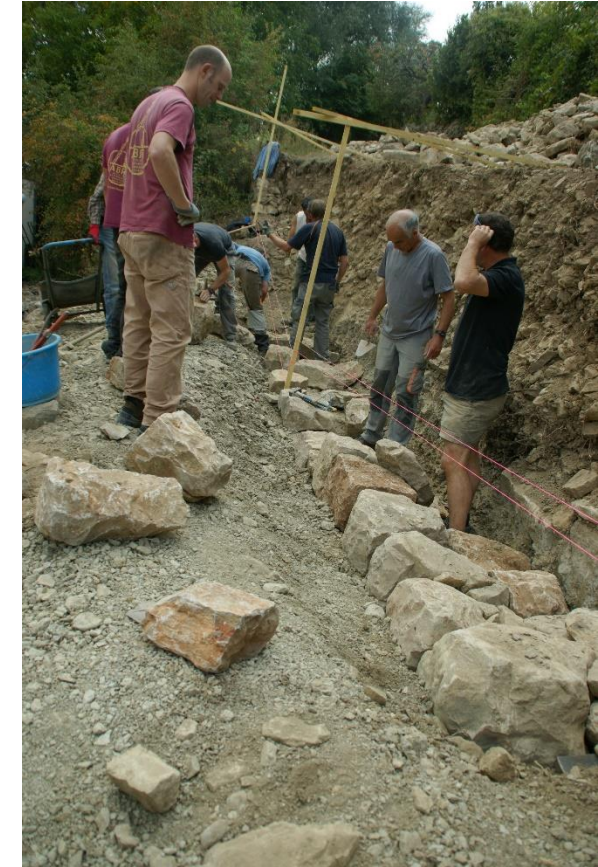
Pose des pierres d'assise
