Restauration de patrimoine le Chemin des Ermes et sa Fontaine-Lavoir de Fonsoustayrolles

L'association de Défense du Patrimoine de la Commune de Mostuéjols (ADPCM)

Le Chemin des Ermes et sa Fontaine-Lavoir de Fonsoustayrolles

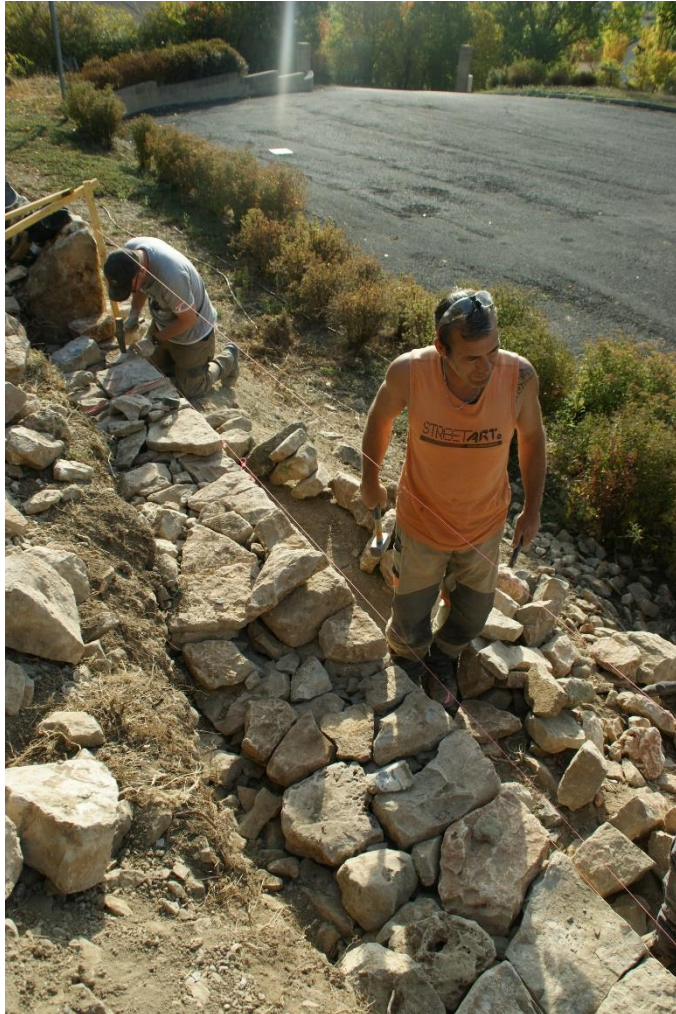
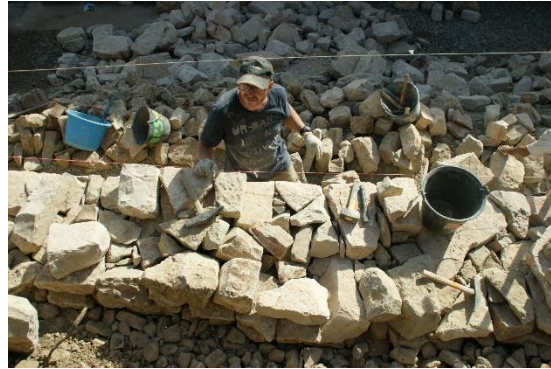
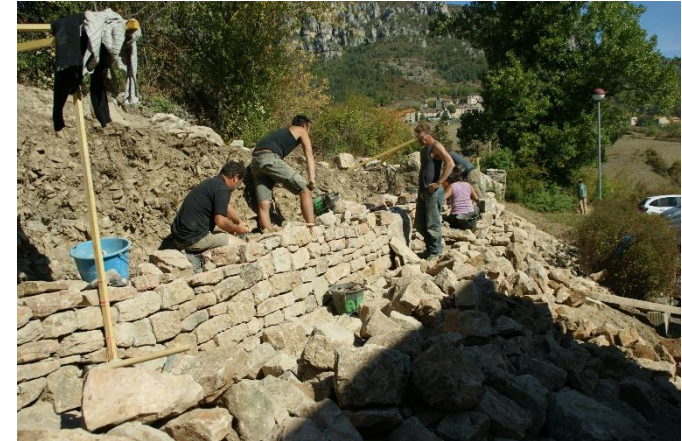
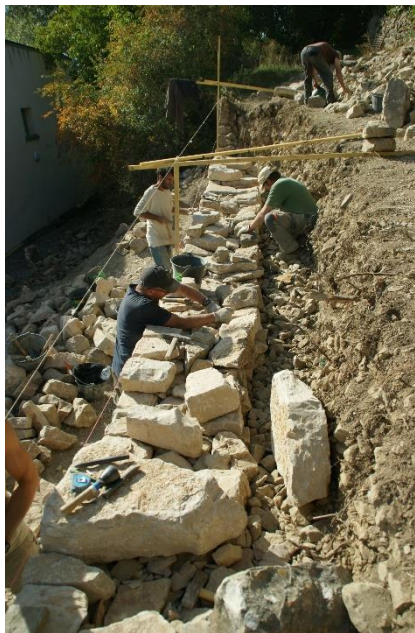
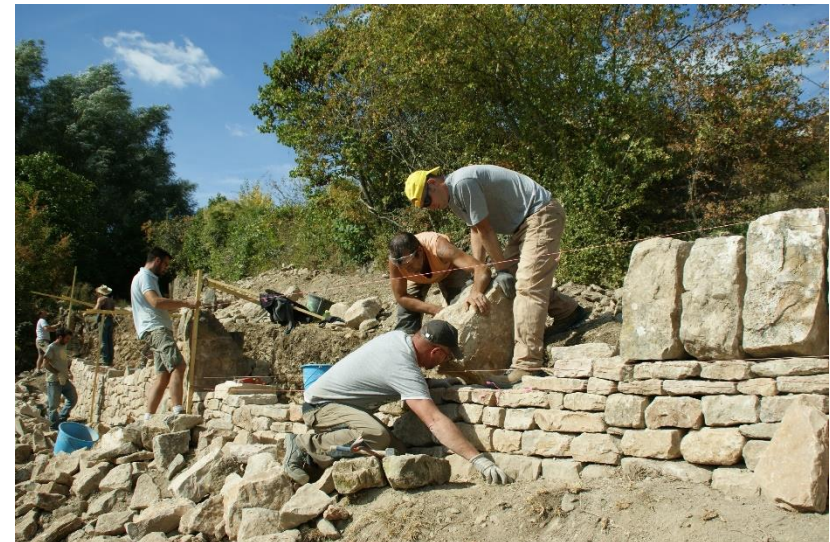
Montage du mur et remplissage du drain constitué de petites pierres côté talus

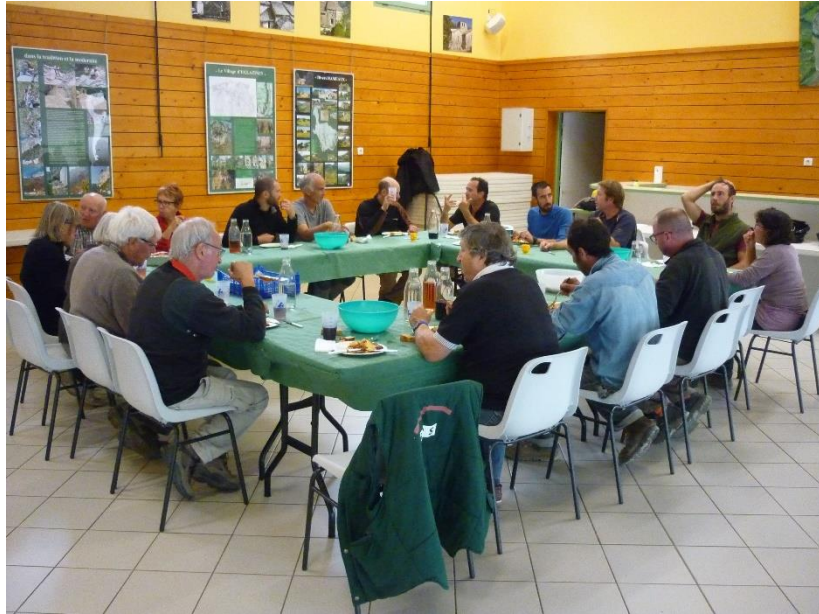
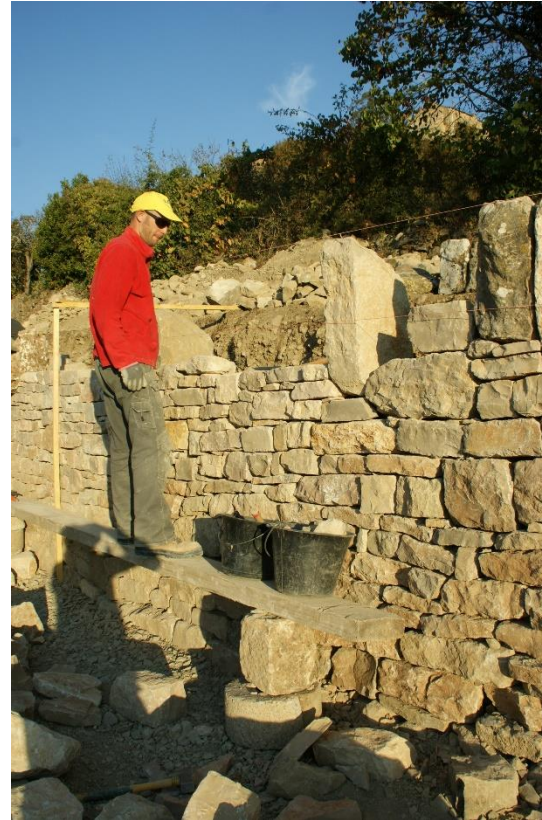
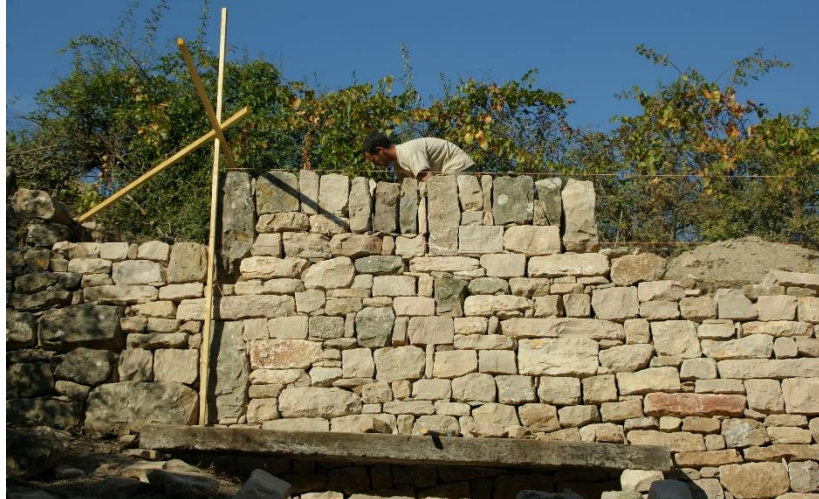
La finition du mur est réalisée par l'ABPS et une entreprise locale

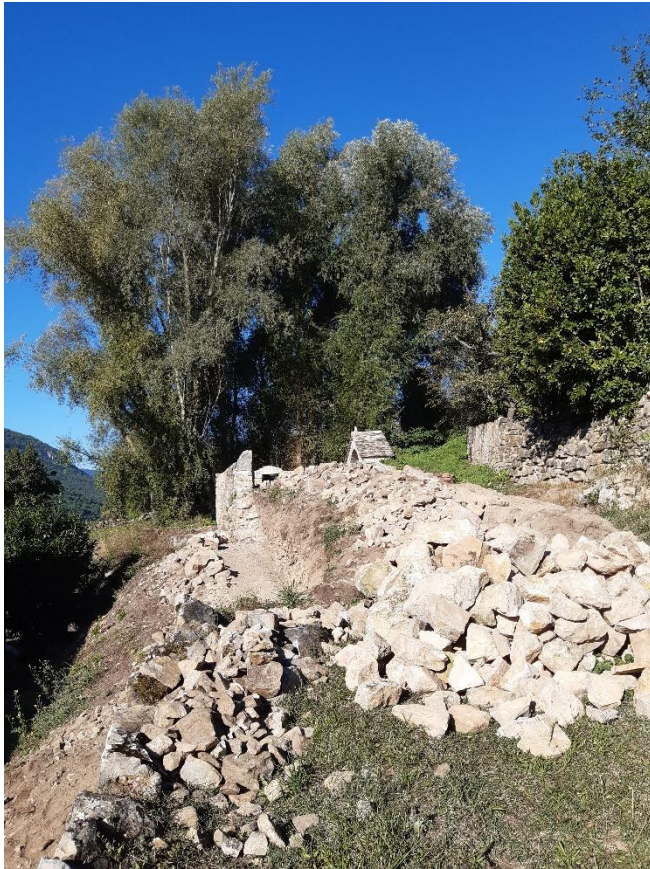
Préparation du chantier : terrassement par les employés communaux

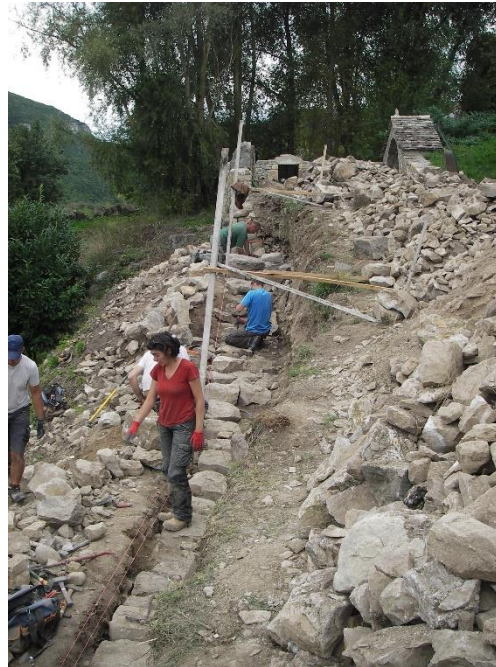
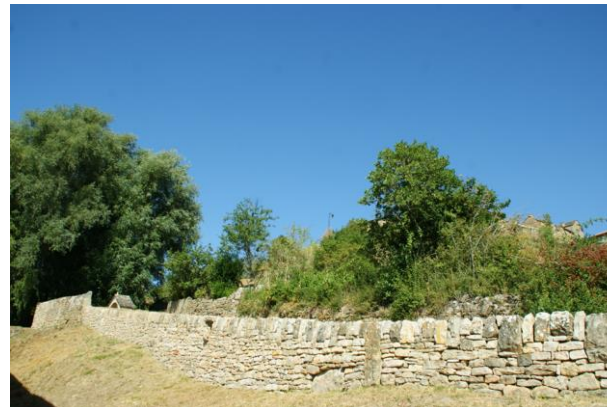
La finition du mur est réalisé par les employés communaux

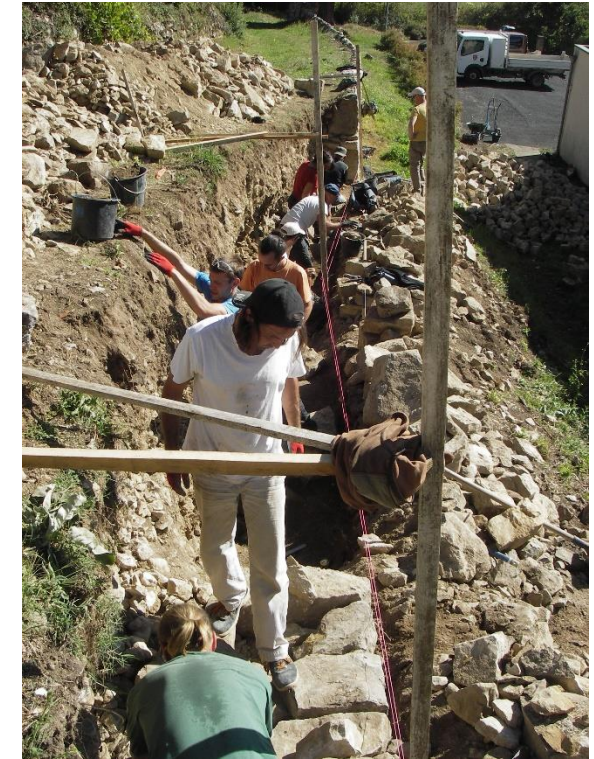
A la fin du stage, le mur reste à finir car les assises ont pris beaucoup de temps.
